**“Federación Deportiva Provincial de Tungurahua.”**

**Tema:** “Levantamiento del parque industrial Equipos Tecnológicos de la Federación Deportiva de Tungurahua.”

**Institución:** Instituto Tecnológico Superior Ecuatoriano de Productividad.

**Fecha:** 25/03/2024

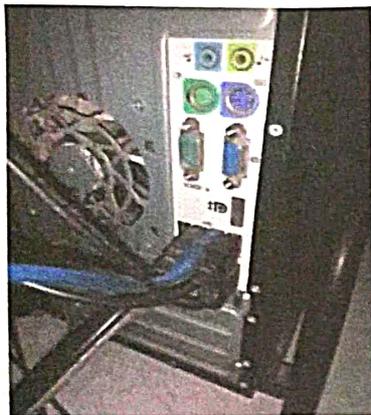
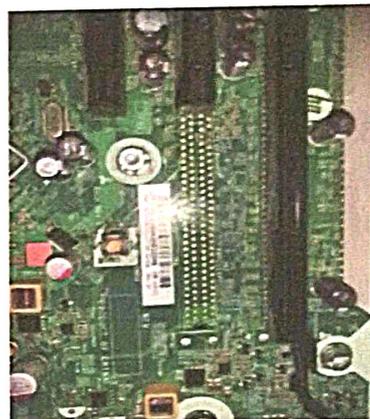
**Escritorio N°1.**

- **Exterior:** El chasis presenta leves rayones en la parte frontal.

- El equipo se encuentra operativo, pero su rendimiento se ha visto afectado por el estado del disco duro.
- Se observa lentitud al ejecutar aplicaciones básicas.

- **Disco duro:** Se encuentra al final de su vida útil, lo que afecta el rendimiento del equipo.
- **Memoria RAM:** La cantidad de memoria RAM puede ser insuficiente para algunas aplicaciones.

- Limpieza interna y externa del equipo.
- Reemplazo de la pasta térmica.

- **Copla de seguridad:** Se recomienda al usuario realizar una copia de seguridad de sus documentos y archivos importantes.
- **Actualización del disco duro:** Se recomienda reemplazar el disco duro actual por una unidad de estado sólido (SSD) para mejorar significativamente el rendimiento del equipo.
- **Formateo del sistema operativo:** Se recomienda realizar un formateo del sistema operativo después de instalar el nuevo disco duro.
- **Aumento de la memoria RAM:** Si se observa que el rendimiento del equipo sigue siendo insuficiente después de las recomendaciones anteriores, se puede considerar aumentar la cantidad de memoria RAM.

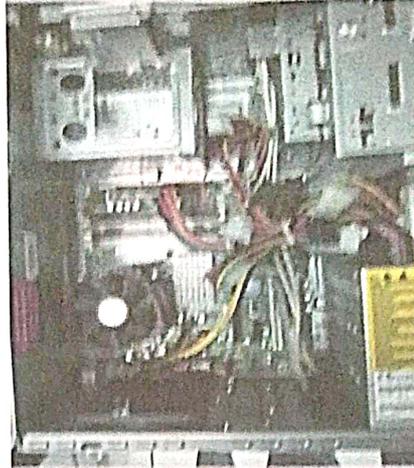
**Escritorio N°2.**

- **Exterior:** El chasis presenta leves rayones en la estructura externa.

- El equipo se encuentra operativo, pero su rendimiento se ha visto afectado por el estado del disco duro.
- Se observa lentitud al ejecutar aplicaciones básicas y un incremento significativo en el tiempo de arranque del equipo.

- **Disco duro:** Se encuentra al final de su vida útil, lo que afecta el rendimiento del equipo.

- Limpieza interna y externa del equipo.
- Reemplazo de la pasta térmica.

- **Copia de seguridad:** Se recomienda al usuario realizar una copia de seguridad de sus documentos y archivos importantes.
- **Actualización del disco duro:** Se recomienda reemplazar el disco duro actual por una unidad de estado sólido (SSD) para mejorar significativamente el rendimiento del equipo.
- **Formateo del sistema operativo:** Se recomienda realizar un formateo del sistema operativo después de instalar el nuevo disco duro.

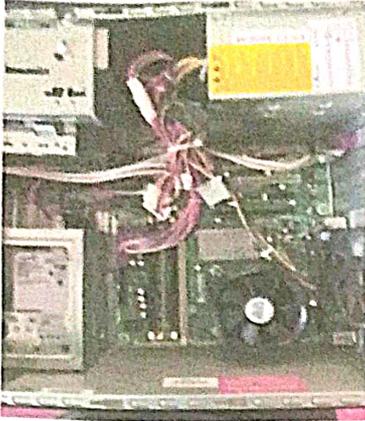
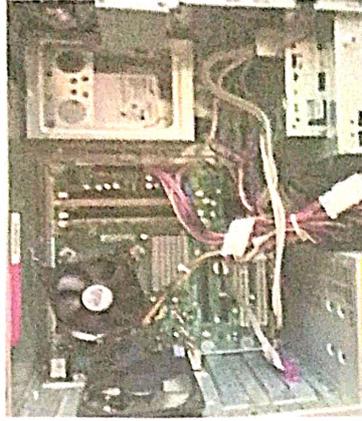
**Escritorio N°4,**

- **Exterior: El chasis presenta leves rayones.**

- **El equipo se encuentra operativo, pero su rendimiento se ha visto afectado por el estado del disco duro, con riesgo de pérdida de información.**

- Se observa lentitud al ejecutar aplicaciones básicas.

- **Disco duro:** Se encuentra al final de su vida útil, lo que afecta el rendimiento del equipo y aumentar el riesgo de pérdida de datos.
- **Memoria RAM:** La cantidad de memoria RAM puede ser insuficiente para algunas aplicaciones.

- Limpieza interna y externa del equipo.
- Reemplazo de la pasta térmica.

- **Copia de seguridad:** Se recomienda al usuario realizar una copia de seguridad de sus documentos y archivos importantes.
- **Reemplazo del disco duro:** Se recomienda reemplazar el disco duro actual por una unidad de estado sólido (SSD) para mejorar significativamente el rendimiento del equipo y mitigar el riesgo de pérdida de datos.
- **Formateo del sistema operativo:** Se recomienda realizar un formateo del sistema operativo después de instalar el nuevo disco duro.
- **Aumento de la memoria RAM:** Si se observa que el rendimiento del equipo sigue siendo insuficiente después de las recomendaciones anteriores, se puede considerar aumentar la cantidad de memoria RAM.

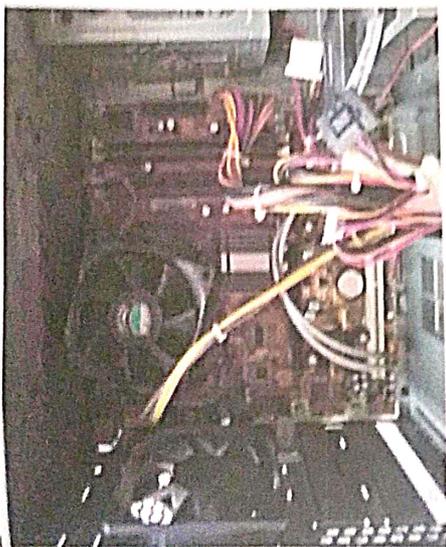
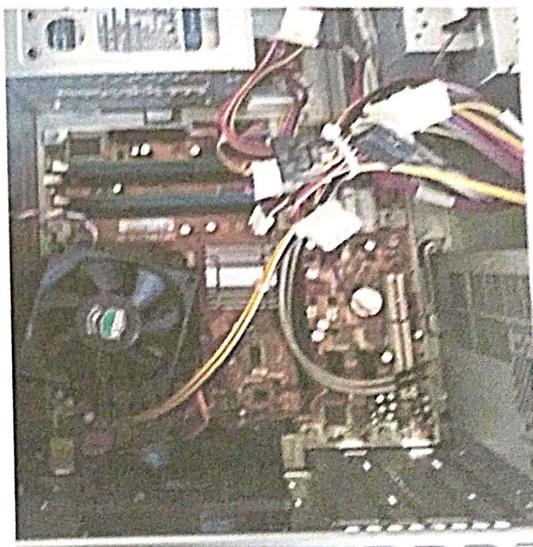
**Escritorio N°5.**

- **Exterior:** El chasis presenta leves rayones.

- El equipo se encuentra operativo, pero su rendimiento se ha visto afectado por el estado del disco duro.
- Se observa lentitud al ejecutar aplicaciones básicas.

- Disco duro: Se encuentra al final de su vida útil, lo que afecta el rendimiento del equipo.
- Memoria RAM: La cantidad de memoria RAM puede ser insuficiente para algunas aplicaciones.

- Limpieza interna y externa del equipo.
- Reemplazo de la pasta térmica.

- **Copia de seguridad:** Se recomienda al usuario realizar una copia de seguridad de sus documentos y archivos importantes.
- **Reemplazo del disco duro:** Se recomienda reemplazar el disco duro actual por una unidad de estado sólido (SSD) para mejorar significativamente el rendimiento del equipo.
- **Formateo del sistema operativo:** Se recomienda realizar un formateo del sistema operativo después de instalar el nuevo disco duro.
- **Aumento de la memoria RAM:** Si se observa que el rendimiento del equipo sigue siendo insuficiente después de las recomendaciones anteriores, se puede considerar aumentar la cantidad de memoria RAM.
- **Utilización del disco mecánico como almacenamiento alternativo:** Se puede mantener el disco duro mecánico como unidad de almacenamiento secundaria para almacenar archivos de gran tamaño, documentos, fotos videos y música.

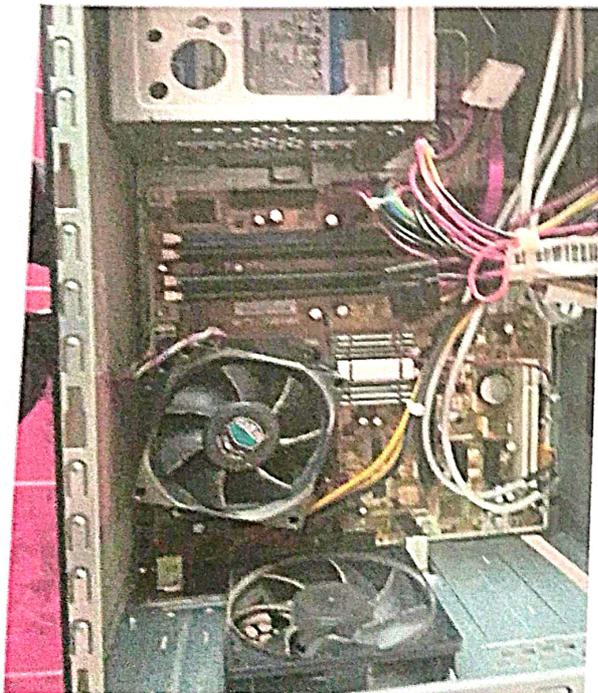
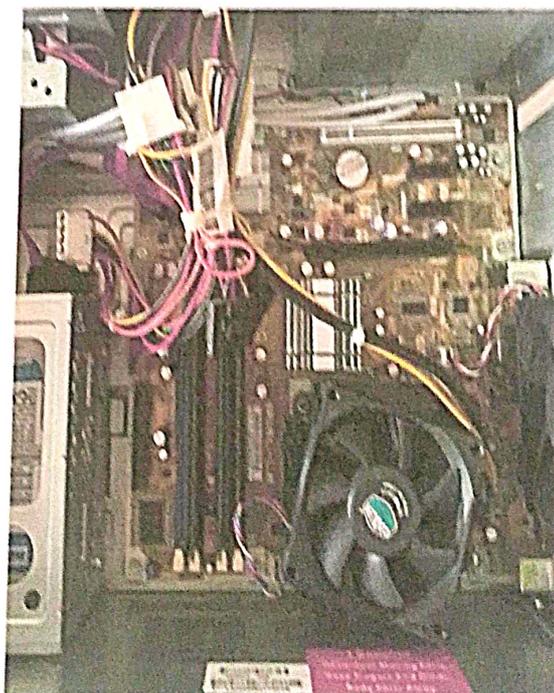
Escritorio N°6.

- Exterior: El chasis presenta leves rayones.

- Monitor
- Teclado
- Mouse

- El equipo no enciende debido a problemas con la fuente de poder y la placa base (chip de video).
- Disco duro: Se encuentra al final de su vida útil, lo que afecta el rendimiento del equipo y aumentar el riesgo de pérdida de datos.

- Limpieza interna y externa del equipo.
- Reemplazo de la pasta térmica.

- **Copia de seguridad:** Se recomienda al usuario realizar una copia de seguridad de sus documentos y archivos importantes.

- **Reemplazo del disco duro:** Se recomienda reemplazar el disco duro actual por una unidad de estado sólido (SSD) para mejorar significativamente el rendimiento del equipo.

- **Formateo del sistema operativo:** Se recomienda realizar un formateo del sistema operativo después de instalar el nuevo disco duro.
- **Aumento de la memoria RAM:** Si se observa que el rendimiento del equipo sigue siendo insuficiente después de las recomendaciones anteriores, se puede considerar aumentar la cantidad de memoria RAM.

- **Reparación o reemplazo de la placa base:** Se requiere la intervención de un técnico calificado para reparar o reemplazar la placa base, dependiendo de la gravedad del daño en el chip de video.

- **Reemplazo de la fuente de poder:** Se recomienda reemplazar la fuente de poder actual por una nueva que cumpla con las especificaciones del equipo.

- **Adquisición de periféricos:** Se recomienda la adquisición de un monitor, teclado y mouse para que el equipo sea funcional.

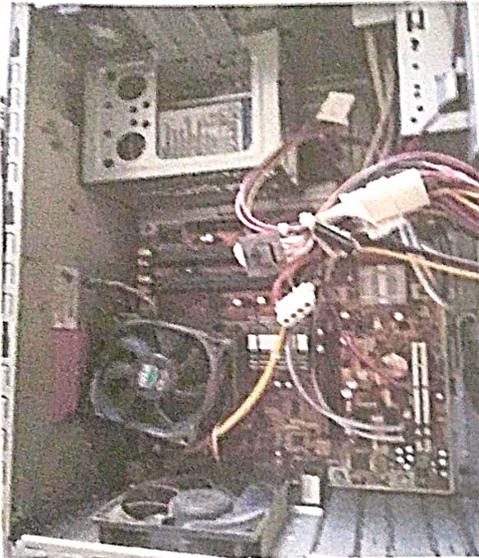
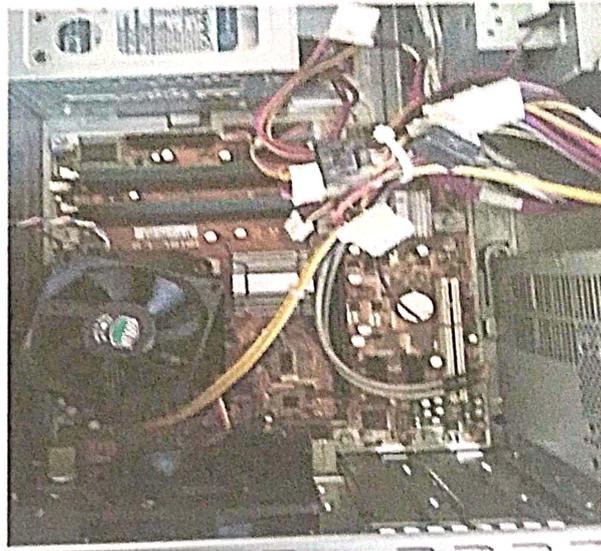
Escritorio N°7.

- Exterior: El chasis presenta leves rayones superficiales.

- El equipo se encuentra operativo, pero su rendimiento es regular al ejecutar varias aplicaciones simultáneamente.
- Se observa lentitud debido a la poca memoria RAM disponible.
- Memoria RAM: La cantidad de memoria RAM es insuficiente para un óptimo rendimiento.

- Limpieza interna y externa del equipo.
- Reemplazo de la pasta térmica.

- **Copia de seguridad:** Se recomienda al usuario realizar una copia de seguridad de sus documentos y archivos importantes.
- **Reemplazo del disco duro:** Se recomienda reemplazar el disco duro actual por una unidad de estado sólido (SSD) para mejorar significativamente el rendimiento del equipo.

- **Formateo del sistema operativo:** Se recomienda realizar un formateo del sistema operativo después de instalar el nuevo disco duro.
- **Aumento de la memoria RAM:** Si se observa que el rendimiento del equipo sigue siendo insuficiente después de las recomendaciones anteriores, se puede considerar aumentar la cantidad de memoria RAM.

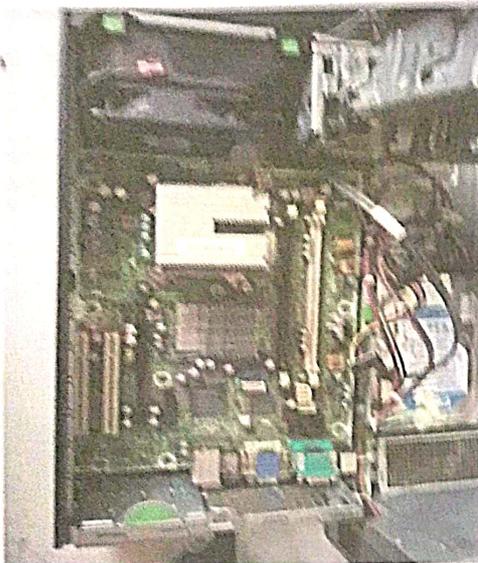
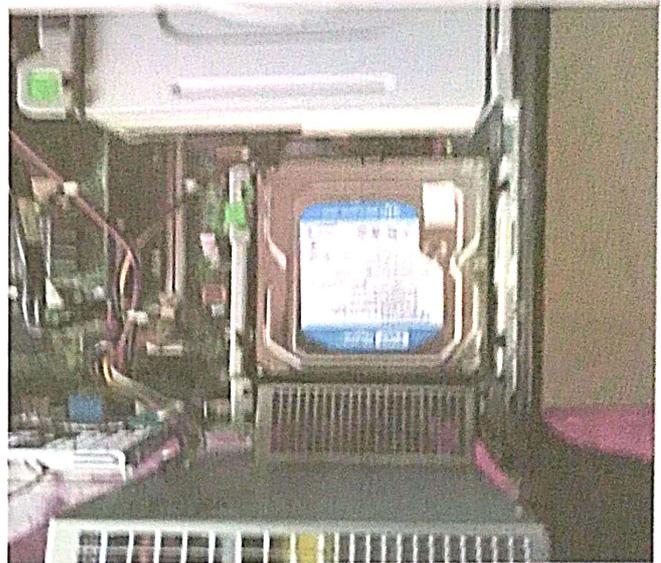
**Escritorio N°8.**

- **Exterior:** El chasis presenta leves rayones superficiales.
- **Acceso al sistema:** No se pudo instalar un programa para verificar el estado del disco, debido a la falta de la contraseña del usuario administrador.

- Se presume que el equipo presenta un rendimiento regular al ejecutar varias aplicaciones simultáneamente.
- La lentitud es probable debido a la poca memoria RAM disponible.

- **Memoria RAM:** La cantidad de memoria RAM es insuficiente para un óptimo rendimiento.

- Limpieza interna y externa del equipo.
- Reemplazo de la pasta térmica.

- **Recuperación de la contraseña:** Se recomienda al usuario intentar recuperar la contraseña del usuario administrador o, en su defecto, realizar una reinstalación del sistema operativo.
- **Copia de seguridad:** Se recomienda al usuario realizar una copia de seguridad de sus documentos y archivos importantes.
- **Actualización del disco duro:** Se recomienda instalar una unidad de estado sólido (SSD) para mejorar significativamente el rendimiento del equipo.
- **Formateo del sistema operativo:** Se recomienda realizar un formateo completo del sistema operativo después de instalar el nuevo SSD para garantizar un funcionamiento óptimo y evitar problemas de compatibilidad.

- **Aumento de la memoria RAM:** Se recomienda aumentar la cantidad de memoria RAM para mejorar la multitarea, la velocidad de procesamiento y la capacidad para ejecutar aplicaciones más exigentes.
- **Utilización del disco mecánico como almacenamiento alternativo:** Se puede mantener el disco duro mecánico como unidad de almacenamiento secundaria para almacenar archivos de gran tamaño, documentos, fotos, videos y música.

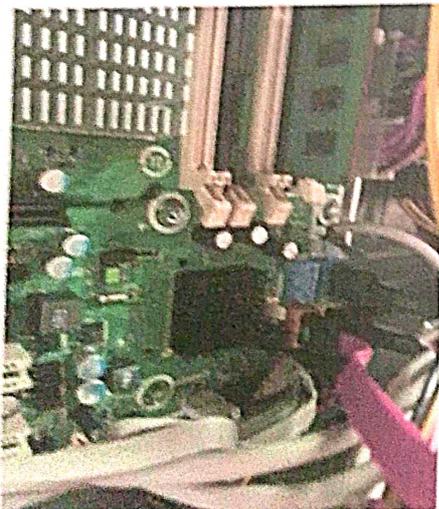
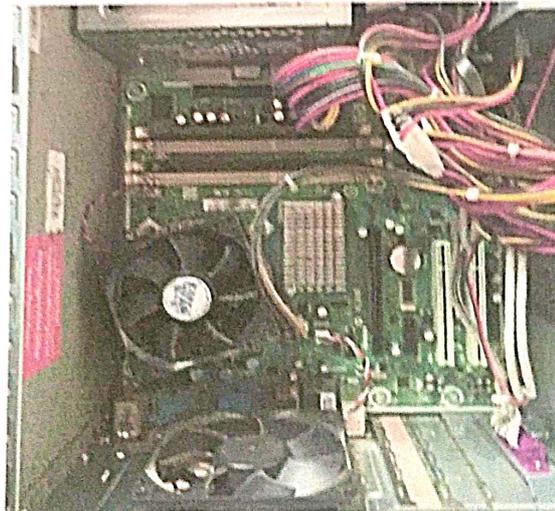
Escritorio N°9.

- Exterior: El chasis presenta leves rayones superficiales.
- Funcionamiento: El equipo se encuentra en óptimas condiciones de funcionamiento.

- Memoria RAM: La cantidad de memoria RAM actual podría ser insuficiente para un rendimiento óptimo en algunas situaciones.

- Limpieza interna y externa del equipo.
- Reemplazo de la pasta térmica.

- Aumento de la memoria RAM: Se recomienda aumentar la cantidad de memoria RAM para mejorar el rendimiento del equipo, especialmente si se observa lentitud al ejecutar aplicaciones exigentes o trabajar con archivos grandes.

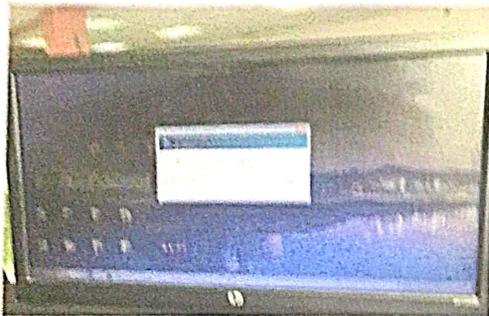
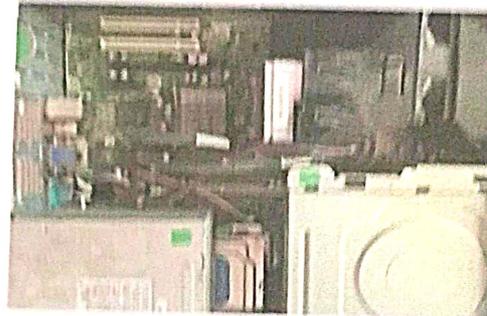
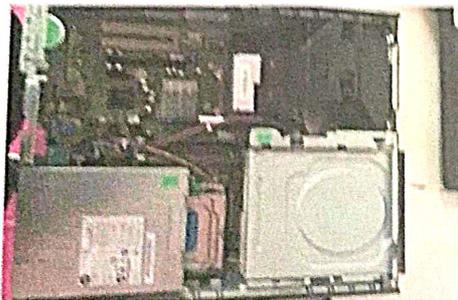
Escritorio N°10.

- Exterior: El chasis presenta leves rayones superficiales.

- Se ejecutan aplicaciones al iniciar el sistema operativo.
- Se observa lentitud al ejecutar varias aplicaciones simultáneamente debido a la poca memoria RAM.

- Memoria RAM: La cantidad de memoria RAM actual es insuficiente para un óptimo rendimiento.

- Limpieza interna y externa del equipo.
- Reemplazo de la pasta térmica.

- **Copia de seguridad:** Se recomienda al usuario realizar una copia de seguridad de sus documentos y archivos importantes.
- **Actualización del disco duro:** Se recomienda instalar una unidad de estado sólido (SSD) para mejorar significativamente el rendimiento del equipo.

- **Formateo del sistema operativo:** Se recomienda realizar un formateo completo del sistema operativo después de instalar el nuevo SSD para garantizar un funcionamiento óptimo y evitar problemas de compatibilidad.

- **Aumento de la memoria RAM:** Se recomienda aumentar la cantidad de memoria RAM para mejorar la multitarea, la velocidad de procesamiento y la capacidad para ejecutar aplicaciones más exigentes.

- **Utilización del disco mecánico como almacenamiento alternativo:** Se puede mantener el disco duro mecánico como unidad de almacenamiento secundaria para almacenar archivos de gran tamaño, como documentos, fotos, videos y música.

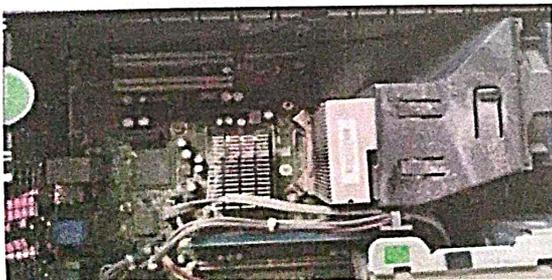
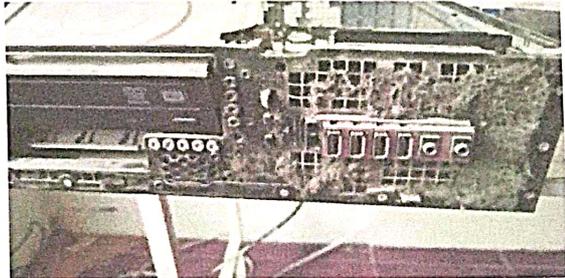
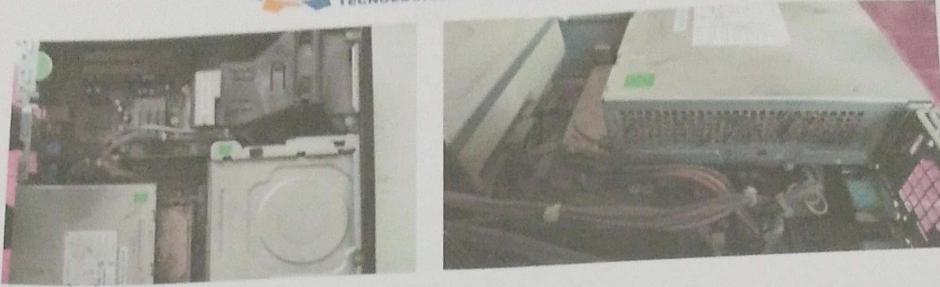
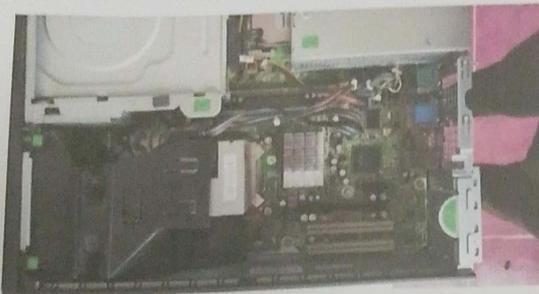
Escritorio N°11.

- Chasis: Leves rayones superficiales.
- Placa base:
  - Señales de humedad.
  - Manchas de corrosión.
  - Posibles daños por sobrevoltaje.
  - Exceso de polvo.
- Cable SATA del disco duro: Dañado.

- **Humedad:** La presencia de una cafetera cerca del equipo genera vapor que puede condensarse en la placa base, provocando corrosión y daños por sobrevoltaje.
- **Sobrevoltaje:** Los picos de voltaje en la red eléctrica pueden dañar los componentes electrónicos (puertos periféricos, disco duro, unidad de DVD).

- **Exceso de polvo:** El exceso de polvo en un PC puede provocar sobrecalentamiento al obstruir los ventiladores y conductos de ventilación, reducir el flujo de aire fresco y aumentar el ruido del sistema. Además, puede causar fallas de componentes al acumularse en conectores y circuitos, lo que resulta en un deterioro del rendimiento general del equipo.

- Limpieza interna y externa del equipo.
- Reemplazo de la pasta térmica.

- **Reubicar el equipo:** Alejarlo de fuentes de humedad como cafeteras.
- **Proteger el equipo:** Usar un protector contra sobretensiones eléctricas.
- **Limpiar el equipo:** Realizar una limpieza regular (2 veces al año) para evitar la acumulación de polvo y suciedad.
- **Reemplazar el disco duro:** Se recomienda reemplazar el disco duro actual por uno de estado sólido (SSD) para mejorar el rendimiento y la velocidad de lectura.
- **Aumentar la memoria RAM:** Se recomienda aumentar la cantidad de memoria RAM para mejorar la multitarea y la velocidad de procesamiento.
- **Reemplazar el cable SATA del disco duro:** Se recomienda reemplazar el cable SATA dañado para garantizar la conexión correcta del disco duro.

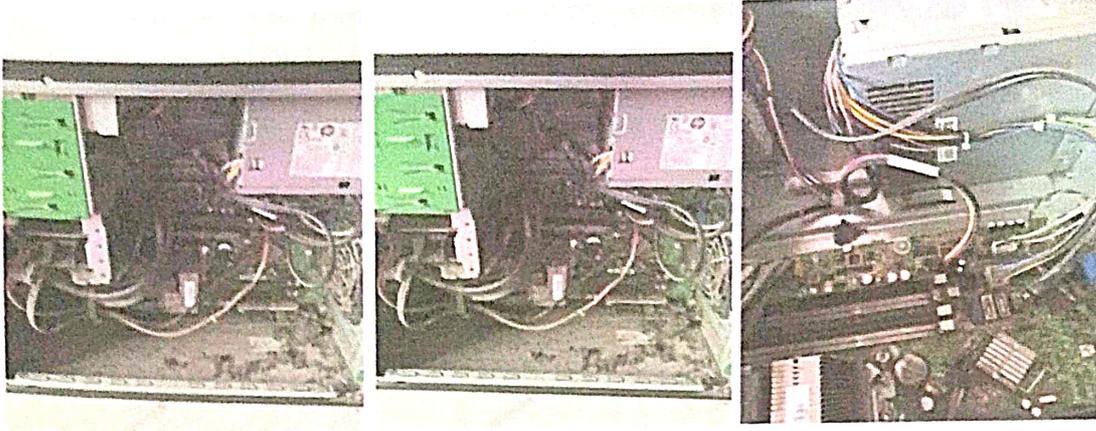
**Escritorio N°12.**

- El chasis presenta leves rayones superficiales.
- El monitor presenta una línea de corrosión de tinta en el lado lateral izquierdo.

- El mouse presenta signos de desgaste y funciona de forma intermitente,

- **Memoria RAM:** La cantidad de memoria RAM actual podría ser insuficiente para un óptimo rendimiento en algunas situaciones.
- **Almacenamiento:** Se recomienda la instalación de una unidad de almacenamiento adicional para aumentar la capacidad de almacenamiento del equipo.

- Limpieza interna y externa del equipo.
- Reemplazo de la pasta térmica.

- **Aumento de la memoria RAM:** Se recomienda aumentar la cantidad de memoria RAM para mejorar la multitarea, la velocidad de procesamiento y la capacidad para ejecutar aplicaciones más exigentes.
- **Cambio de mouse:** Se recomienda reemplazar el mouse actual por uno nuevo que funcione correctamente.
- **Instalación de una unidad de almacenamiento adicional:** Se recomienda instalar una unidad de almacenamiento adicional, como un disco duro externo o una unidad de estado sólido (SSD), para aumentar la capacidad de almacenamiento del equipo.

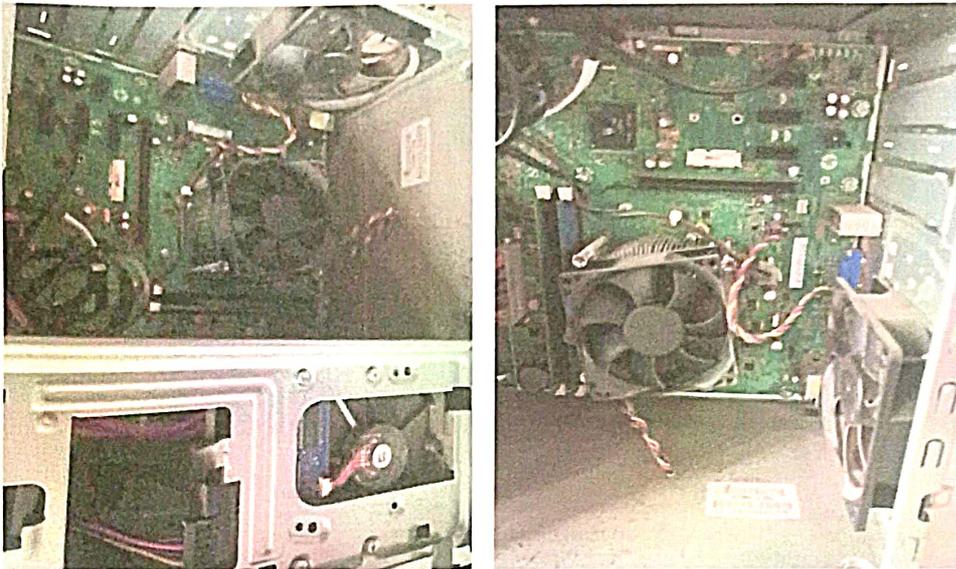
Escritorio N°13.

- Exterior: El chasis presenta leves rayones superficiales.

- El equipo se encuentra en óptimas condiciones de funcionamiento.

- Limpieza interna y externa del equipo.

- Reemplazo de la pasta térmica.

- **Reemplazar el disco duro:** Se recomienda reemplazar el disco mecánico por uno de estado sólido (SSD) o un disco externo, como unidad de almacenamiento adicional.

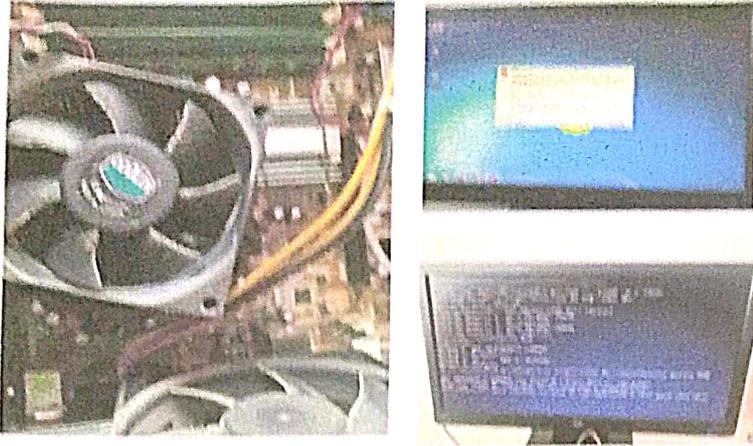
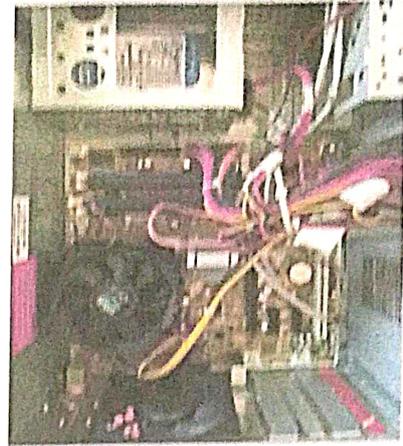
**Escritorio N°14.**

- **Exterior:** El chasis presenta leves rayones superficiales.

- El equipo se enciende con normalidad.
- Se observa lentitud al ejecutar aplicaciones y al encenderse.

- **Disco duro:** El disco duro actual se encuentra próximo a fallar.
- **Memoria RAM:** La cantidad de memoria RAM actual podría ser insuficiente para un óptimo rendimiento.

- Limpieza interna y externa del equipo.
- Reemplazo de la pasta térmica.

- **Copia de seguridad:** Se recomienda al usuario realizar una copia de seguridad de sus documentos y archivos importantes.
- **Reemplazar el disco duro:** Se recomienda reemplazar el disco duro actual por uno de estado sólido (SSD) para mejorar significativamente el rendimiento del equipo.
- **Formateo del sistema operativo:** Se recomienda realizar un formateo completo del sistema operativo después de instalar el nuevo SSD para garantizar un funcionamiento óptimo y evitar problemas de compatibilidad.
- **Aumento de la memoria RAM:** Se recomienda aumentar la cantidad de memoria RAM para mejorar la multitarea, la velocidad de procesamiento y la capacidad para ejecutar aplicaciones más exigentes.

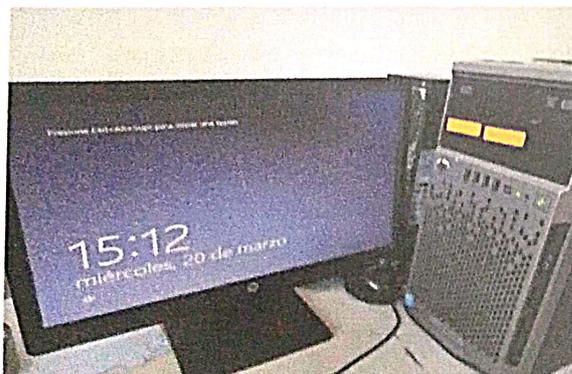
**Escritorio N°15.**

- **Exterior:** El chasis presenta leves rayones superficiales y señales de restos de cinta adhesiva.

- **Ubicación de la llave:** Se recomienda mantener la llave del equipo en un lugar seguro y accesible para permitir la limpieza interna y el mantenimiento del servidor.
- **Recuperación de la contraseña:** Se recomienda intentar recuperar la contraseña del usuario administrador o, en su defecto, realizar una reinstalación del sistema operativo.
- **Copia de seguridad:** Si se puede acceder al sistema operativo, se recomienda hacer una copia de seguridad de los datos importantes antes de hacer cualquier cambio en el equipo.
